区分：（続報）

号機	7号機
件名	原子炉建屋(管理区域)内における水漏れについて
不適合の概要	<p>当所7号機については平成19年10月8日に原子炉の水張り作業を完了しておりますが、同日午後0時頃、原子炉ウェルライナーにつながる配管のレベル計内に水が溜まっていることを当直員が確認しました。（平成19年10月9日お知らせ済み）</p> <p>その後、原子炉建屋管理区域内2階のエレベータ付近の壁面コンクリート継ぎ目部に生じた微細なひびから発生した水のにじみおよび床面の水たまりについて、漏えい水のサンプリングおよび分析を行った結果、10月21日午前10時27分頃、放射性物質（コバルト60、セシウム137）の検出を確認いたしました。</p> <p>漏えい量は約6.5リットル、放射エネルギーは250ベクレル（ラドン温泉の約30cm³に相当する量）で、拭き取りによる清掃を実施いたしました。</p> <p>漏水の原因について、地震時に使用済燃料プールから溢れた水がコンクリートにしみこんだ後にじみ出たことや原子炉ウェル水がコンクリートにしみこんだ後にじみ出た可能性を含め調査することとしました。（平成19年10月21日お知らせ済み）</p> <p>（コンクリート継ぎ目部からの水のしみ出し）</p> <p>その後継続して調査を行っていたところ、7号機原子炉建屋3階北側の床面コンクリート継ぎ目部（約1cm）にわずかな水のしみ出しがあることを確認したため分析を行った結果、10月23日午後1時頃微量の放射性物質（コバルト60）を検出いたしました。</p> <p>漏えい量は約200cm³、放射エネルギーは約0.8ベクレル（ラドン温泉の約0.1cm³に相当する量）で、拭き取りによる清掃を実施いたしました。</p> <p>なお、当該漏えい水は管理区域内にとどまっており、外部への放射能の影響はありません。</p> <p>（ライナー検出配管フローグラスへの漏えい）</p> <p>また、原子炉ウェルライナー等からの漏えいに関する調査の一環として、原子炉ウェルライナーおよび使用済燃料プールライナーの検出配管のうちフローグラス部に水が溜まっていたものについて内面を確認し、分析を行った結果、10月23日午後1時頃、微量の放射性物質（コバルト60、セシウム137など）があることを確認いたしました。</p> <p>フローグラス部の水は、ごく微量であるとともに、液体廃棄物処理系で適切に処理され、配管の外へ漏えいすることはありません。</p> <p>使用済燃料プールの水位や使用済燃料プールライナーにつながる配管のレベル計に水漏れを示す異常は認められておりません。</p> <p>原子炉ウェル：前回流入が確認された1箇所と他の4箇所中1箇所 使用済燃料プール：13箇所中2箇所</p>

7号機 原子炉建屋使

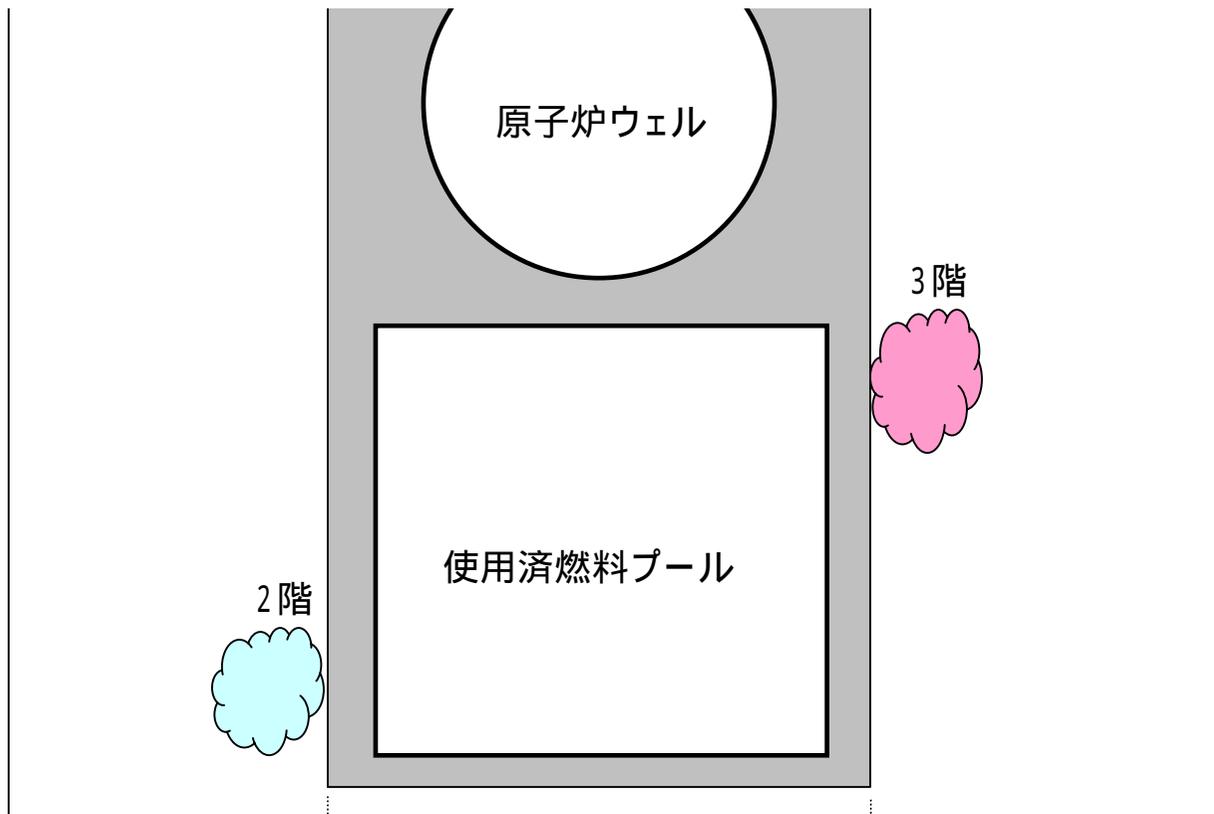
【平面図】

10月23日確認箇所
-

10月21日お知らせ済み箇所

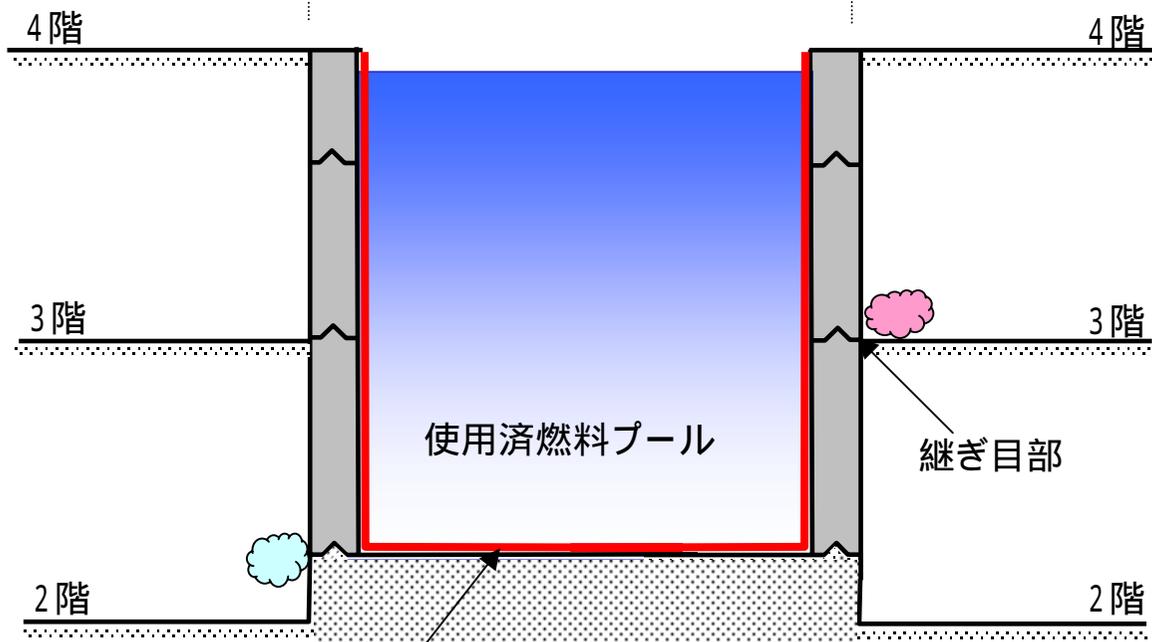
【断面図】

安全上の重要度 / 損傷の程度	< 安全上の重要度 > 安全上重要な機器等 / <u>その他設備</u>	< 損傷の程度 > 法令報告要 法令報告不要 調査・検討中
対応状況	<p>(コンクリート継ぎ目部からの水のしみ出し) 漏水は現在も微量ながら継続しており、原因については、地震時に使用済燃料プールから溢れた水がコンクリートにしみこんだ後にじみ出たこと、あるいは原子炉ウェル水がコンクリートにしみこんだ後にじみ出たこと等が考えられますが、引き続き、原因およびこれまでに発生した事象との関連について調査してまいります。</p> <p>(ライナー検出配管フローグラスへの漏えい) 漏水は現在も微量ながら継続しており、引き続き、原因およびこれまでに発生した事象との関連について調査してまいります。</p> <p>また、今後の調査の過程において同様の事象が確認された場合には、速やかに公表してまいります。</p> <p>なお、このコンクリート壁は、気密性・水密性を要求されるものではなく、また、ひびは微細であり構造・強度に影響を与えるものではないことから、安全上の問題となるものではありません。</p>
